Heinävesi 2018

**Heinäveden Reitin ja Heinäveden järvialueiden  
rantayleiskaavan muutokset -  
arkeologinen selvitys**

Hans-Peter Schulz ja Jaana Itäpalo 31.5.2018

**KESKI-POHJANMAAN ARKEOLOGIAPALVELU**

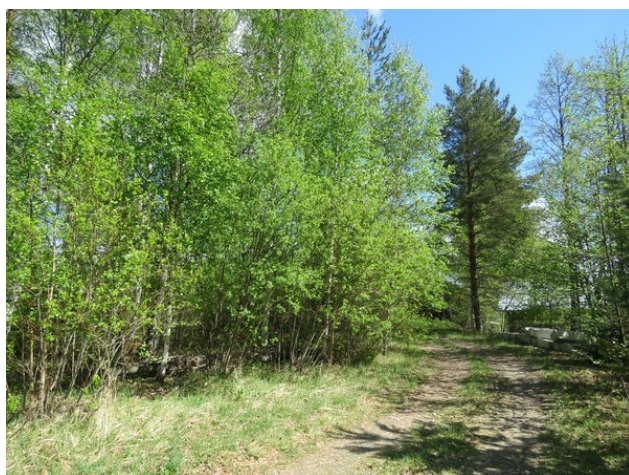
Kuva 13. Sama, itäinen alue. Muokattu tasanne, vanha piha-alue, länsipuolella leirintäalue ja laavu.

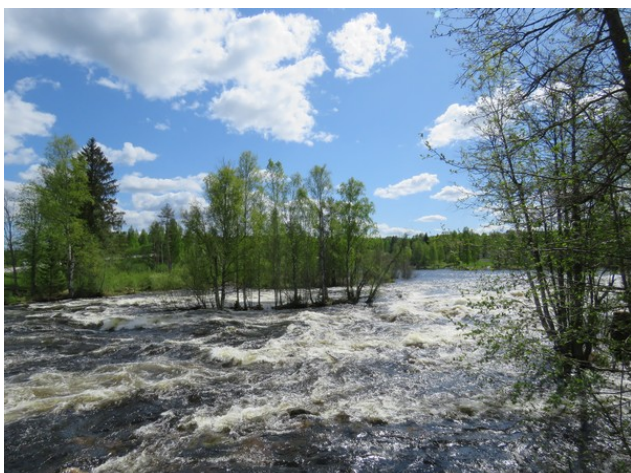
Kuva 15. Kermakoski kuvattu etelään (ks. myös Kohde 1). Vedenpinta oli melko korkealla inventoinnin aikana.

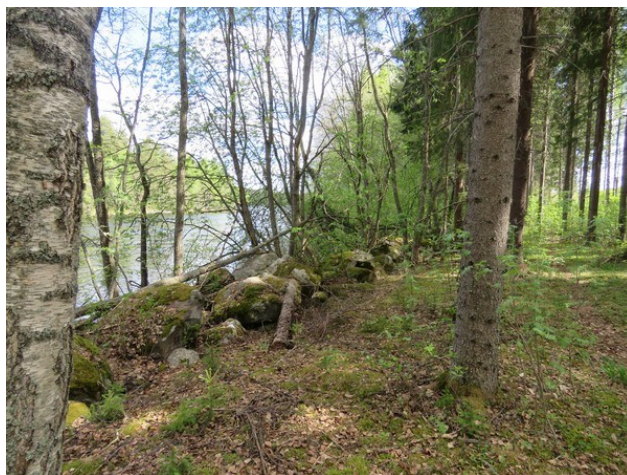
Kuva 18. Ruoppausvalli muutosalueen pohjoisrannalla Myllylahden eteläpuolella; itäkoilliseen.

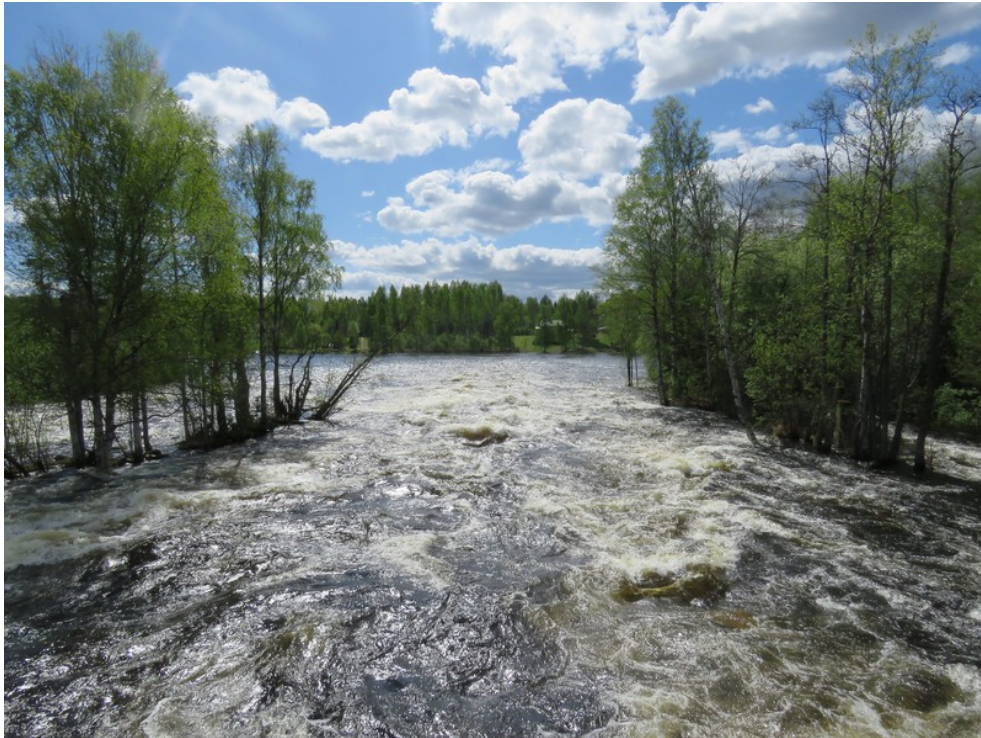
Alakohteen 1 A kivisuisteen mittoja ei voitu korkean vedenpinnan takia selvittää, 1800-luvun lopun valokuvan perusteella (alaviite 5) se on voinut olla sahan vesirataan toinen perustus.

Kivisuisteet 1 A ja 1 B kuvattuna etelään.

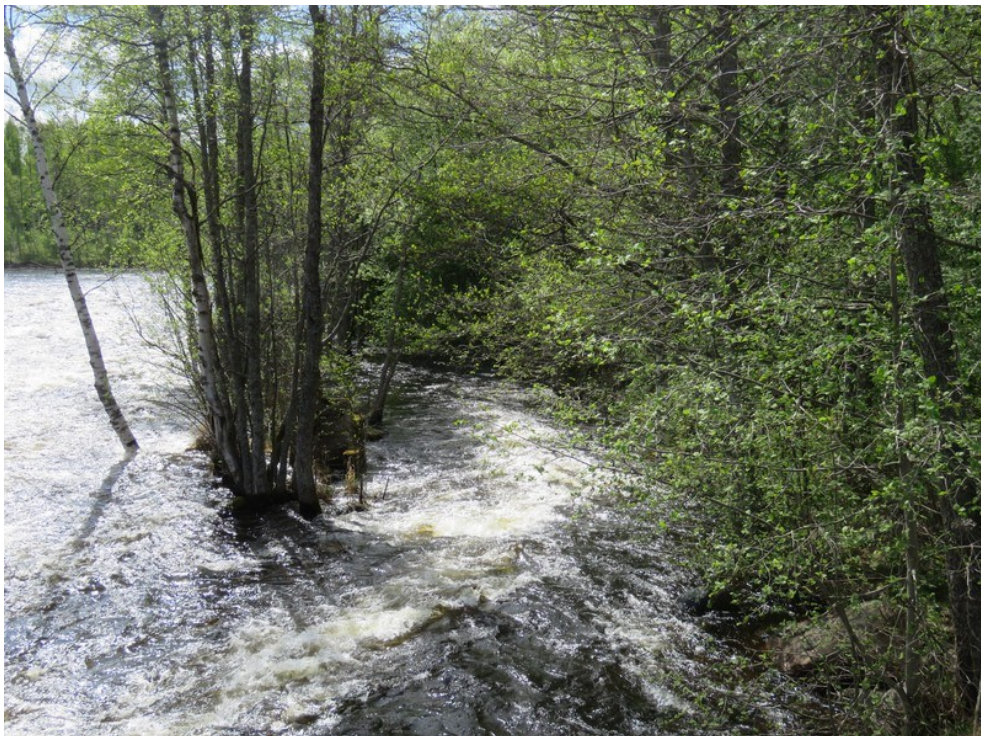
Alakohde 2 on myllyränni kosken länsirannalla, pituus ainakin 20 m, sen yläosassa on betoniset myllynperustukset. Koska rakennetta ei ole merkitty mihinkään karttaan, on tarkka ajoitus epävarma.

Kohde 1 B ränni kuvattu etelään.

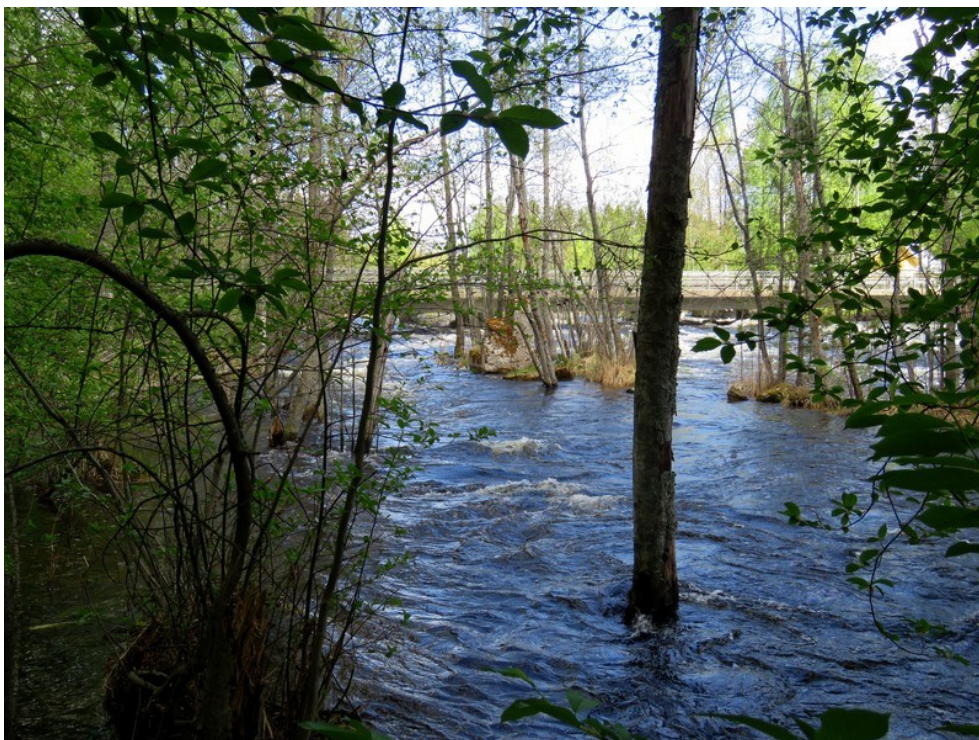
Kohde 1 B Myllyn perustus (kuvassa sillan alapuolella) kuvattu koilliseen.

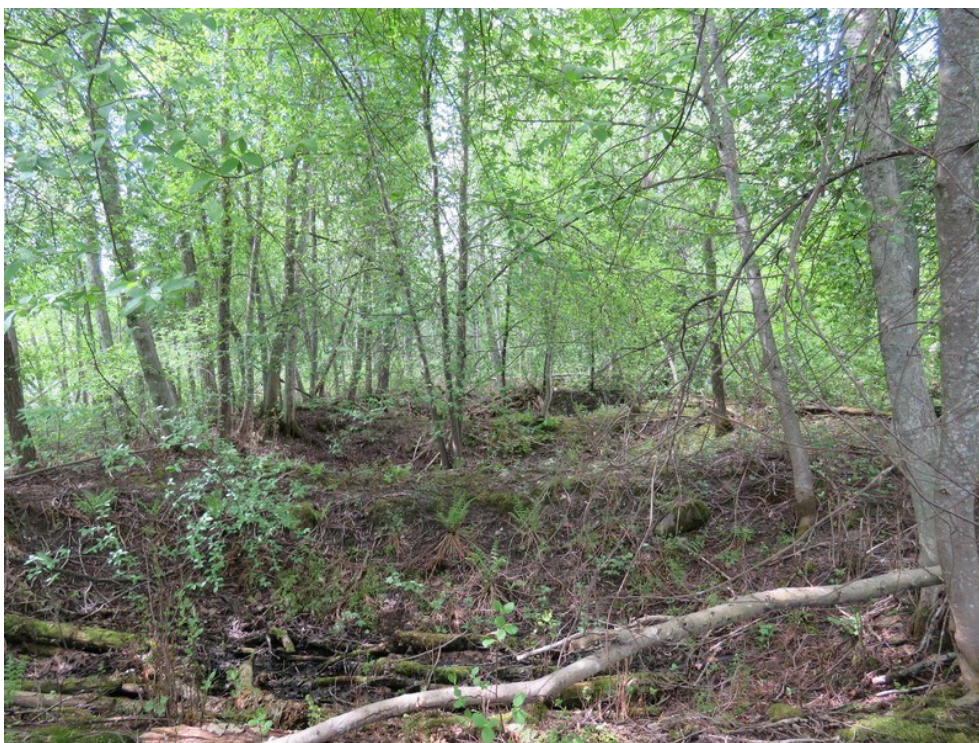
Alakohde 3 on rivi isoja kellarikuoppia, jotka ovat ilmeisesti sijainneet 1800-luvun valokuvan perusteella pitkän varastorakennuksen alla. Kuopat erottuvat selvästi lidar-vinovalokuvassa (sivulla 17).

Kohde 1 C, kellarikuopat kuvattuna länteen.

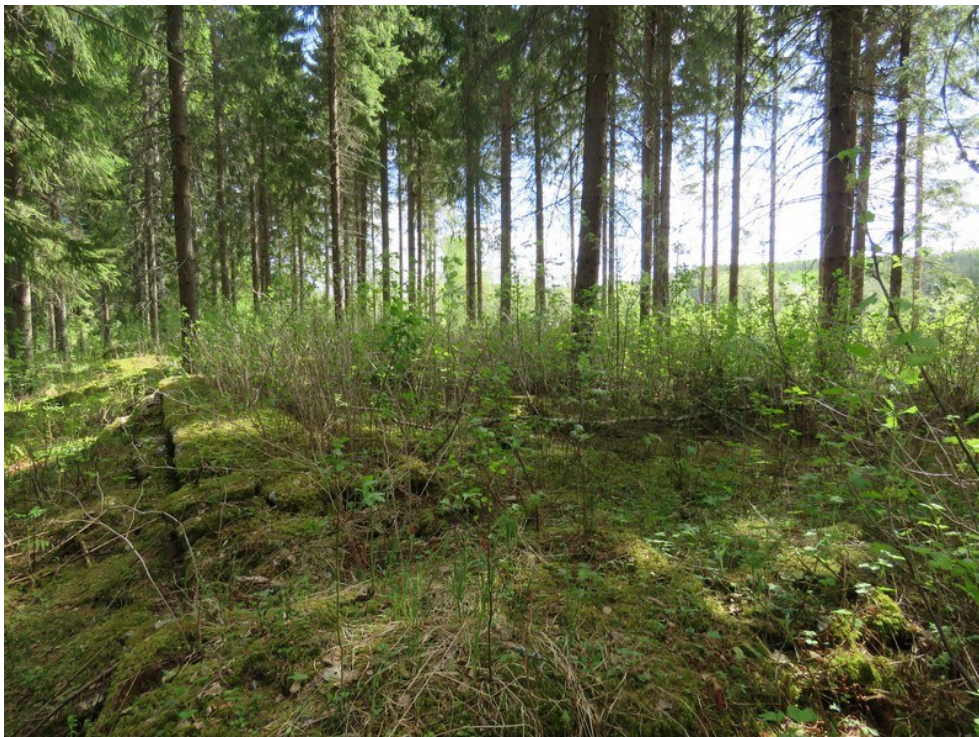
Kohde 2 A: Ison asuinrakennuksen kiviperustus, mitaltaan 18 x 7 m; itäosassa perustus on luonnonkivistä tehty, länsiosassa se on korjattu / tehty betonilla valamalla kivien päällä. Lounaisnurkan lähellä on ison tiiliuunin pohja (tiilen palasia ja – murskaa sekä paksu nokikerros), tiheään aluskasvillisuuden takia tarkkoja mittoja ei saatu selvillä. Rakennusten jäännöksen päällä kasvaa 80 – 100 vuotta vanhoja kuusia.

Kohde 2 A rakennuksen perustus kuvattu itään, oikealla reunalla kuusen kohdalla on uunin jäänteet.

**Vaikutusten arvio:** Kohde on otettava huomioon kaavoituksessa; sm-merkintä, aluerajaus.

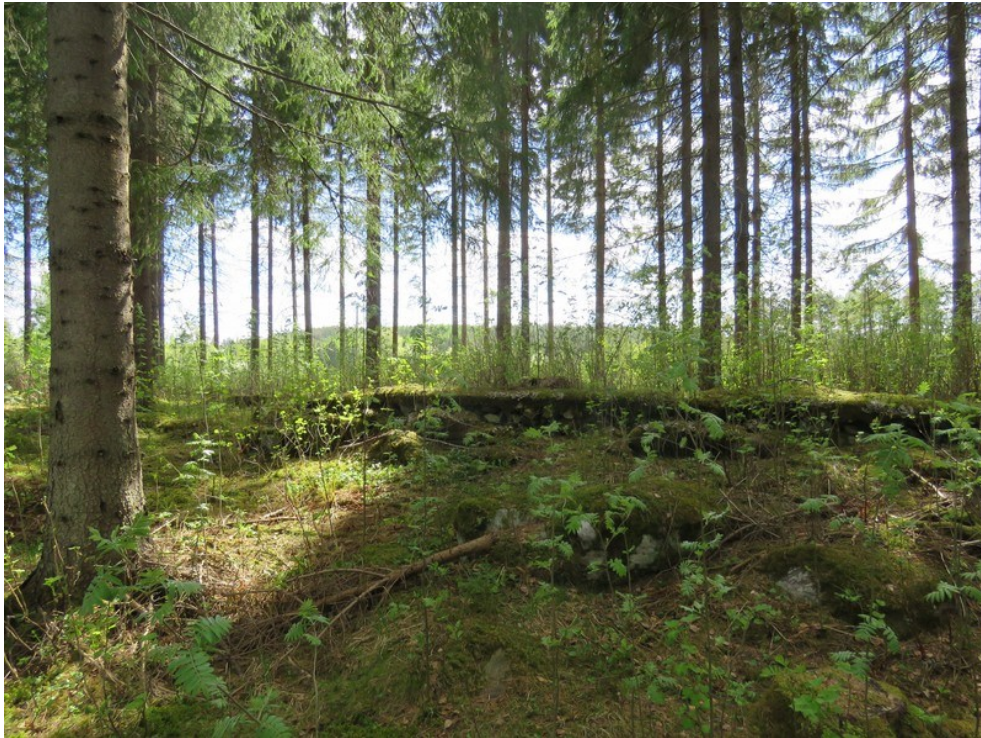
Kohde 2 A. Betonilla valettu perustus kuvattu etelään.

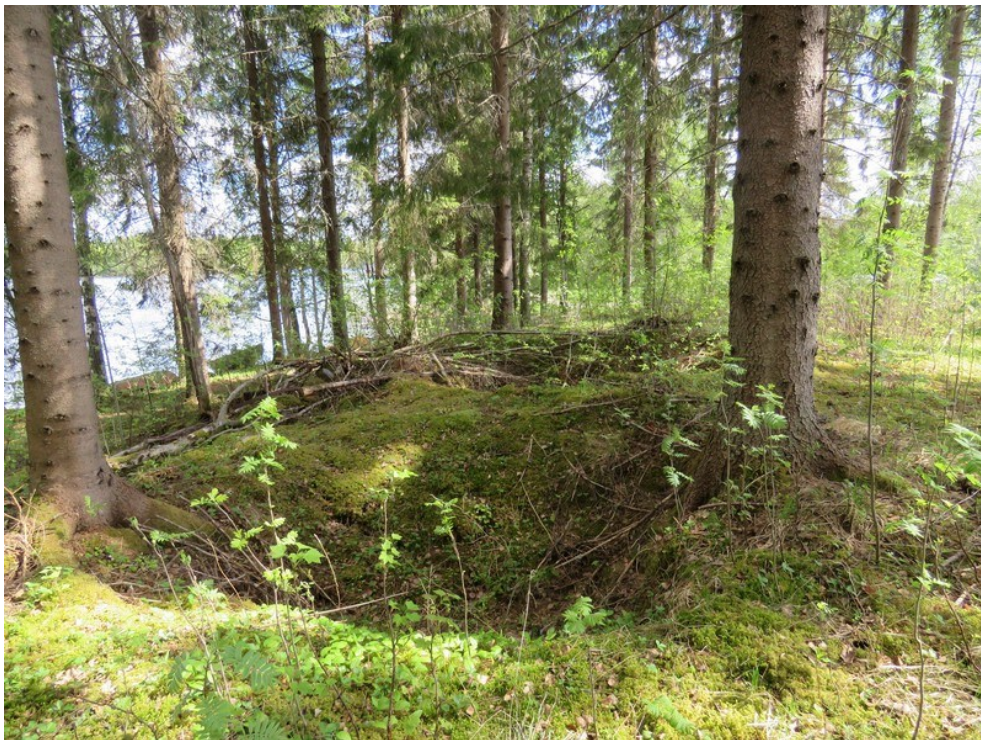
Kohde 2 B: Rakennuksen maaperustus, mitat 8 x 6,5 m, jonka sisäpuolella on kaksi isoa kellarikuoppaa (mitat noin 2,3 x 2,5 m, syvyys > 1 m). Rakennusjäännöksen päällä kasvaa 80 – 100 vuotta vanhoja kuusia.

Kohde 2 B. Rakennuksen pohja ja kellarikuopat kuvattu itään.

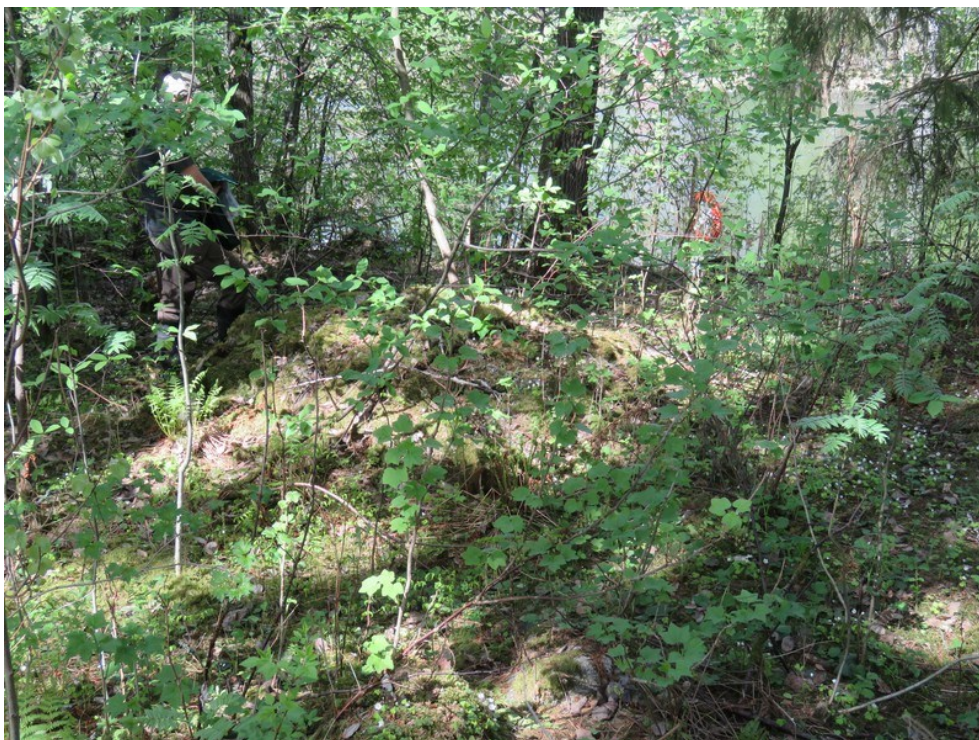
Kohde 2 C: Noin 2 x 2 m mittainen ja 50 cm korkea rökkiö, jossa on palaneita kiviä, tiilenmurskaa ja noki-maata. Kyseessä voi olla saunan kiuas.

Kohde 2 C. Mahdollisen kiukaan jäänteet kuvattu luoteeseen.

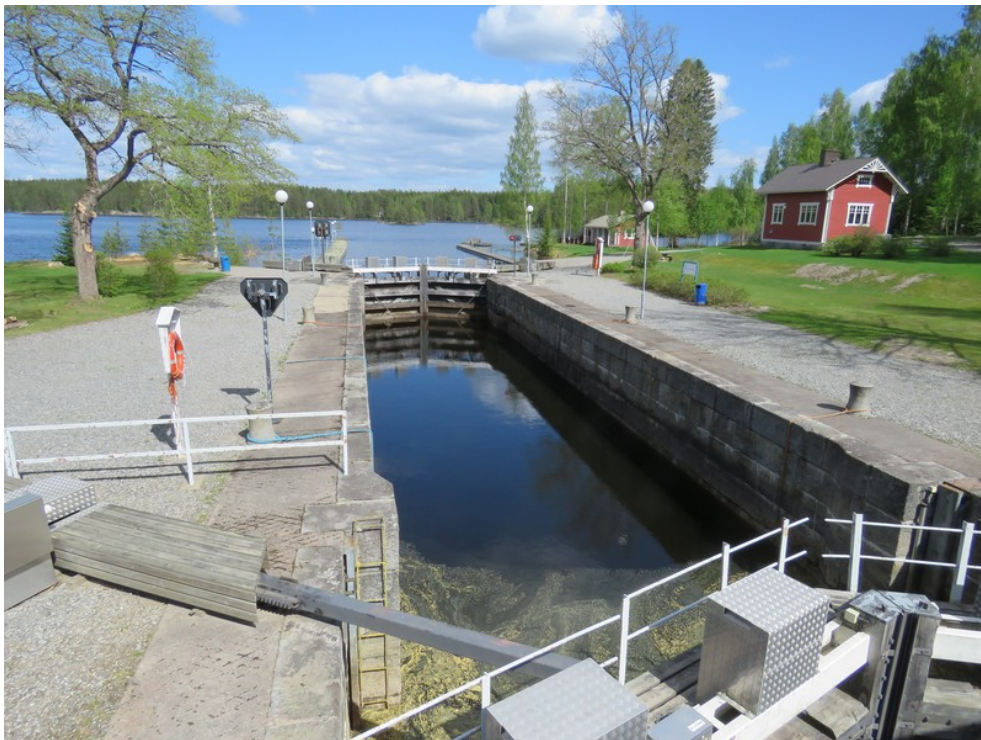
Kerman kanava on noin 250 m pitkä sulkukanava, joka yhdistää Kermajärven ja Kermanvirran, pudotusta on 2,5 m. Sulku sijaitsee pohjoispäässä, sen itäpuolella on kanavavartijan mökki.

Kerman kanavan sulku ja kanavanvartijan mökki, kuvattu pohjoiseen.

**Vaikutusten arvio:** s-merkintä (alue).

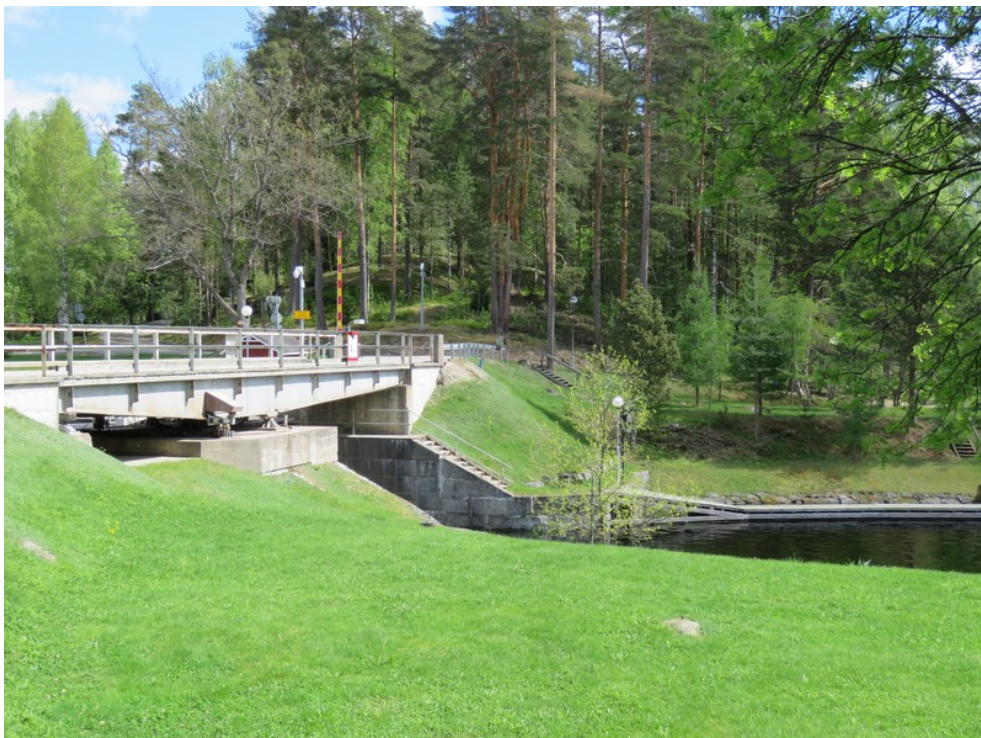
Kanavan kääntösilta.

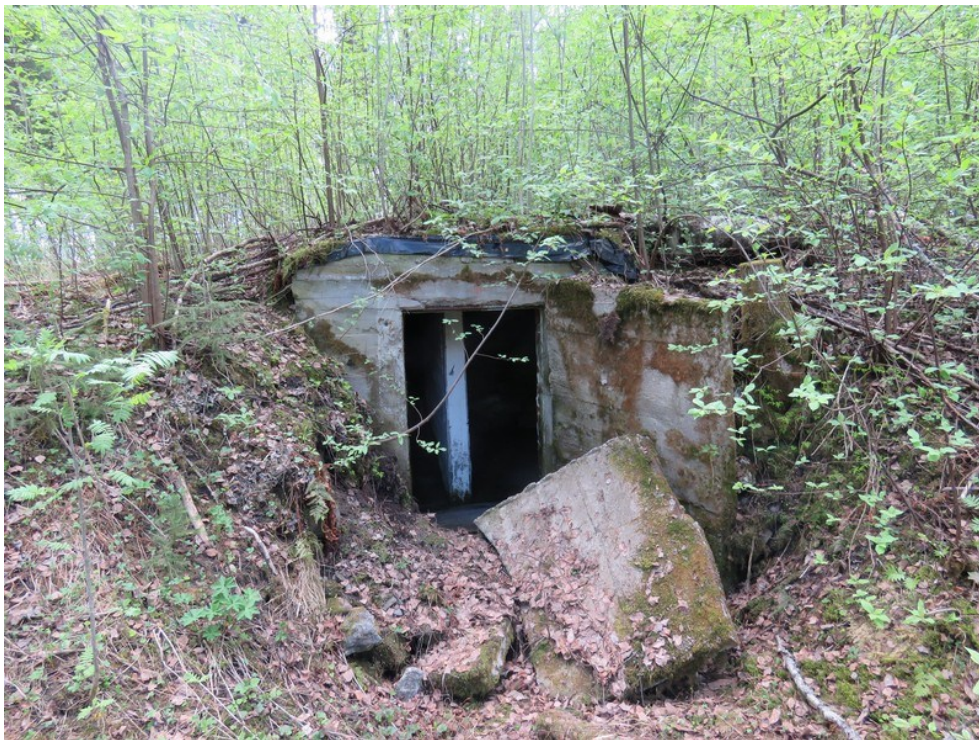
Kermankosken ja Haapakosken välisellä saarella, ähellä sen pohjoisranta on huomattavan iso maakellari. Sitä peittävän maakummun halkaisija on n. 18 m. Kellarissa on ainakin kaksi eri tilaa, pohjoispuolella kaksi-osainen kellaritila, mitat yht. n 7 x 3 m, korkeus n. 2 m, sisäänkäynti pohjoispuolella, lounaispuolella kellaritila ei tarkastettu, sisäänkäynti länsipuolella. Kellaritilat on tehty betonilaatoista. Sortumisvaaran takia tiloja ei tutkittu tarkasti.

Kellarin tarkoitus ei selvinnyt. Sen ympäriltä on poistettu vanhat kuuset, iältään se on selvästi nuorempi kuin kohteen 2 rakennukset.

Kohde 4. Maakellarin pohjoinen sisäänkäynti.

**Vaikutusten arvio:** s-merkintä (piste) ; sortumisvaaran takia sisäänkäynnit pitäisi sulkea tai poistaa koko kohde.

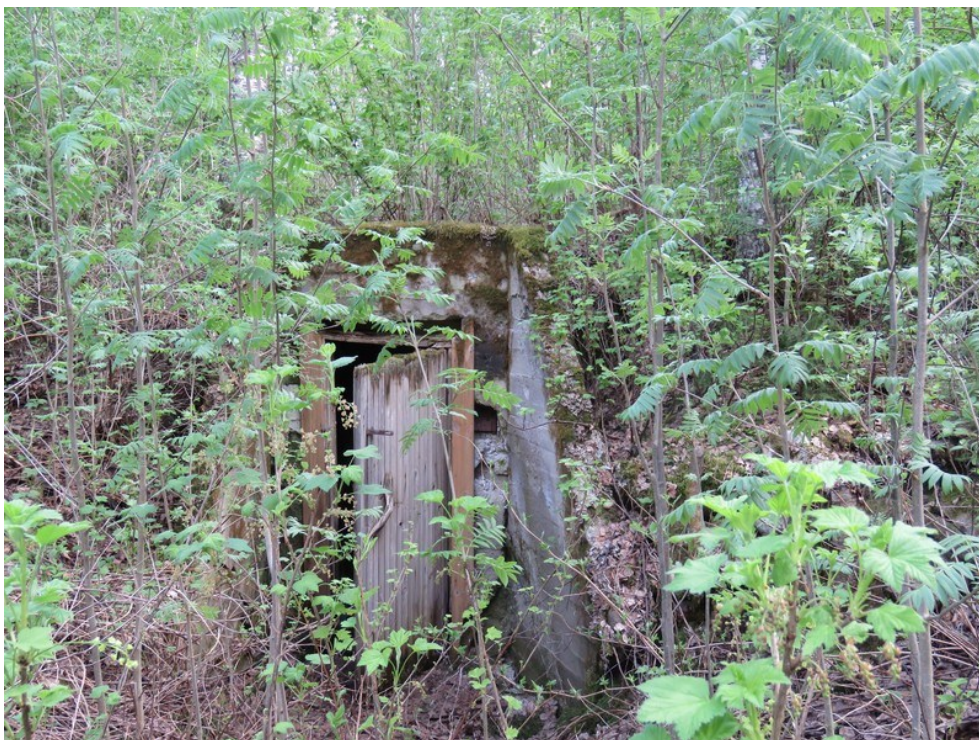
Kohde 4. Läntinen sisäänkäynti.
