# Kokkola 2019

Lohtajan Karhinkankaan pohjaveden  
ottohankkeen arkeologinen selvitys

Hans-Peter Schulz ja Jaana Itäpalo 15.8.2019

**KESKI-POHJANMAAN ARKEOLOGIAPALVELU**

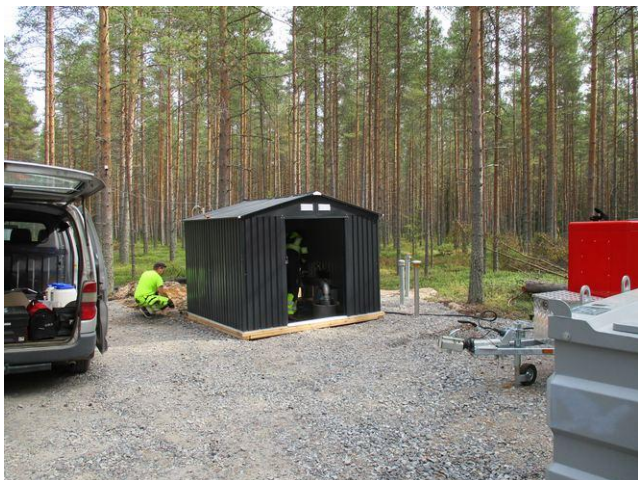
Kuva 1. Nenäjärvenkangas, pohjaveden mittausasema suunnitellun vedenottamon kohdalla.

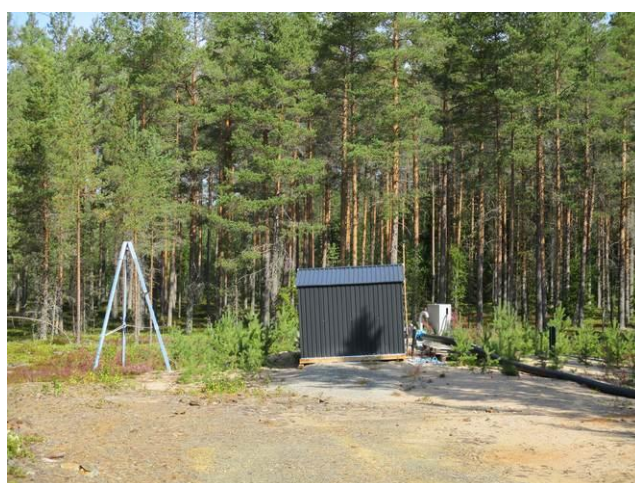
Kuva 6. Pohjaveden mittausasema Nutturakankaalla (suunniteltu vedenotto Nutturakangas).

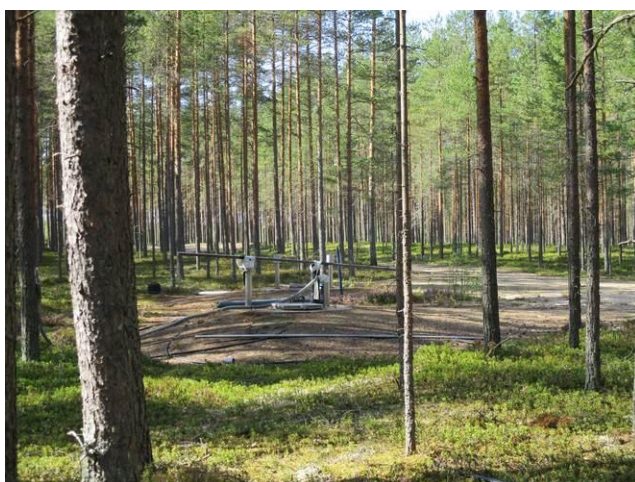
Kuva 8. Pohjaveden mittauspiste suunnitellun vedenottamon Nutturakangas 3 kohdalla.

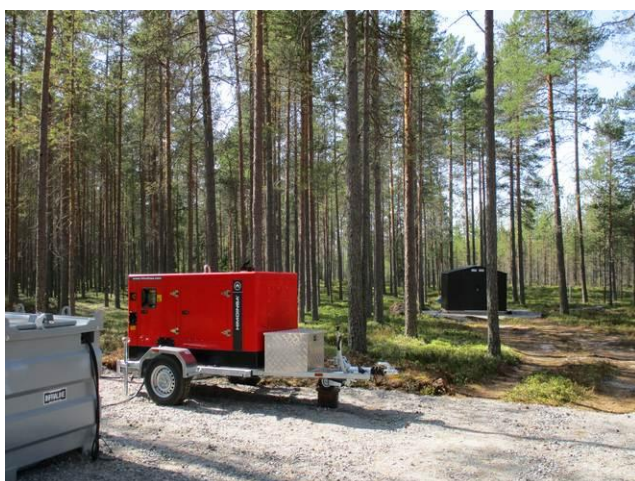
Kuva 10. Pohjaveden mittauspiste vedenottamon 4 kohdalla.

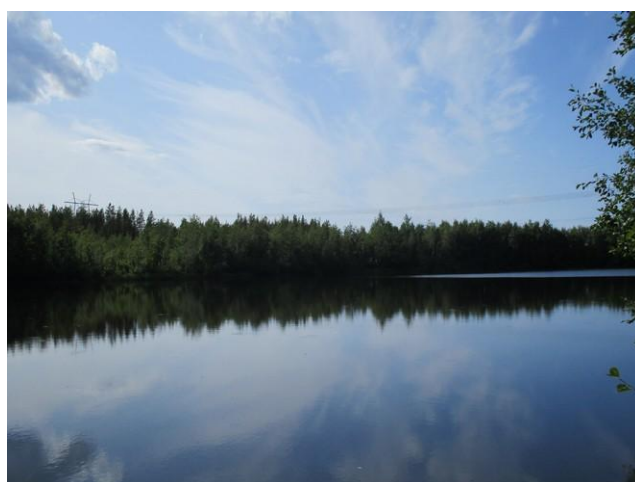
Kuva 12. Linjaus kulkee Houraatinkankaalla sorakuoppaan syntyneen lammen läpi.

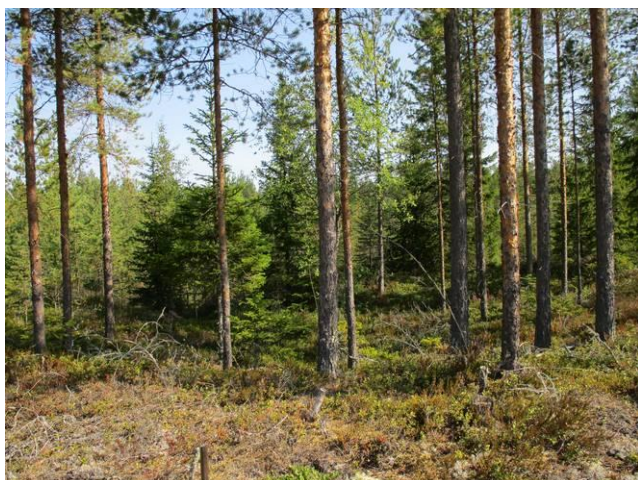
**Kuvas:** Hiekkatasanteella on pieni tervahauta, halkaisija noin 12 m, kuopan syvyys on 0,6 m. Halssi suuntautuu pohjoiseen. Haudan päällä kasvaa eri-ikäisiä havupuita.

Tervahauta kuvattu koilliseen.

**Vaikutusten arvio:** Hankkeen toteutuksella ei olisi vaikutusta kohteeseen, kohde sijaitsee noin 100 m linjauksesta itään; sm-merkintä, piste.

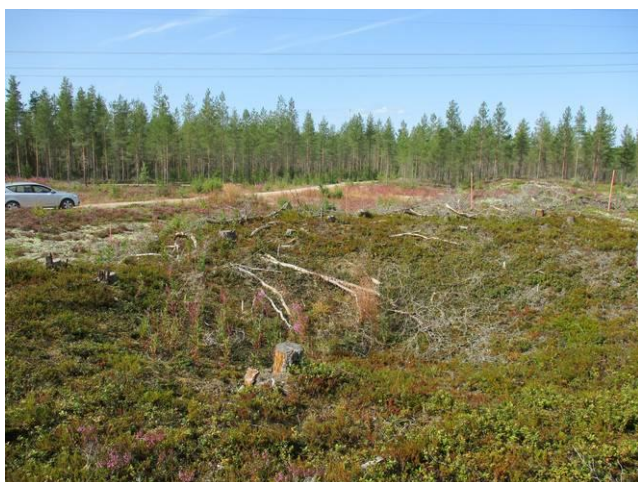
**Kuvaus:** Pieni tervahauta sijaitsee kapealla hiekkaharjanteella voimalinjan alla metsätien itäpuolella, halkaisija noin 12 m, kuopan syvyys on 0,6 m. Halssi suuntautuu länteen. Ympäristö on avohakattu (voimalinja).

Tervahauta kuvattu luoteeseen.

**Vaikutusten arvio:** Hankkeen toteutuksella ei olisi vaikutusta kohteeseen, jos linjaus pysyy tien länsipuolella; kohde sijaitsee noin 20 m linjauksesta itään tien itäpuolella; sm-merkintä, piste.

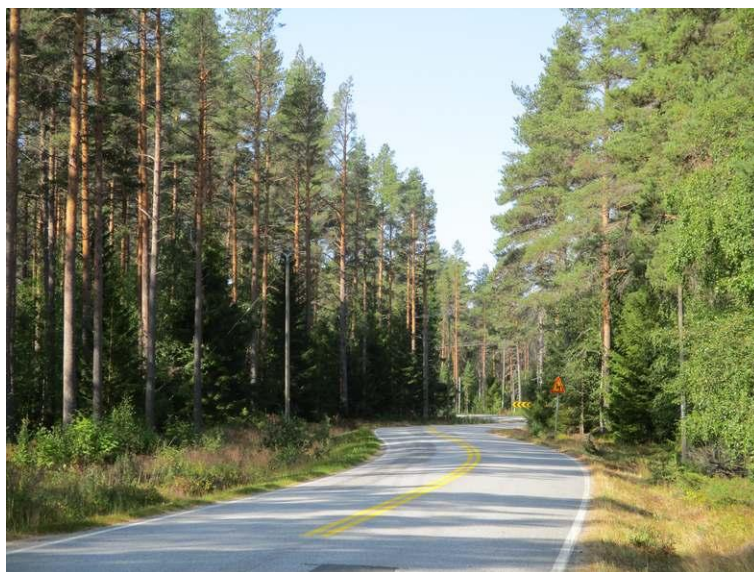
**Kuvaus:** Pohjanmaan rantatien linjaus Lohtajalla on kokonaan asfaltoitu, väli Lohtaja kk – Karhi on yhdystienä 7715.

Tielinjaus Nuottajärven eteläpuolella.

**Vaikutusten arvio:** Hankkeen toteutuksella ei olisi vaikutusta kohteeseen, koska tiestä on vain linjaus säilynyt, mahdolliset vanhat rakenteet ovat tuhoutuneet. Linjaukselle voi harkinta merkintää s.

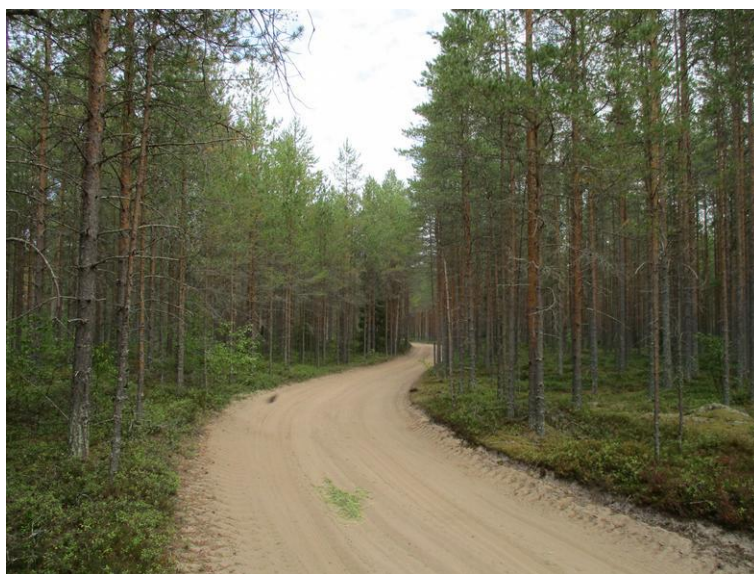
**Kuvaus:** Vanha Karhintie oli v. 1845 pitäjänkartan perusteella kärrytienä n. 1,5 km:n matkalla pohjoispäässä ja noin saman verran Karhulanperän eteläosassa. Väli toimi talvitienä, tien itäpuolella on kuivattu Talvijärvi. Viimeistään 1950-luvulta lähtien linjauksen kohdalla on ollut metsäautotie.

Tielinjaus pohjoispäässä.

**Vaikutusten arvio:** Hankkeen toteutuksella ei olisi vaikutusta kohteeseen, vesijohdon ylityspaikka on kohdassa, missä vanha tienpohja on tuhoutunut. Harkinnan mukaan linjaukselle s-merkintä.

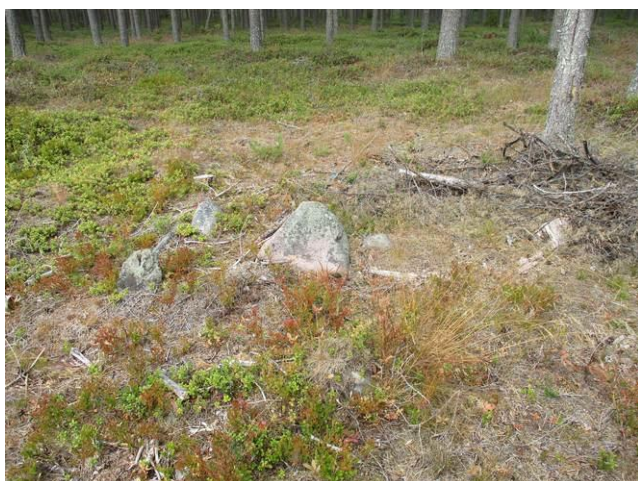
**Kuvaus:** Hietaperällä tasaisella kankaalla on vanha rajamerkki nykyisellä rajalla.

Rajamerkki kuvattu koilliseen.

**Vaikutusten arvio:** ei vaikutusta: ei merkintää.
