Kuhmo 2019

**Vuosanganjoen  
kulttuuriperintökohteiden selvitys**

Jaana Itäpalo ja Hans-Peter Schulz 3.10.2019

**KESKI-POHJANMAAN ARKEOLOGIAPALVELU**

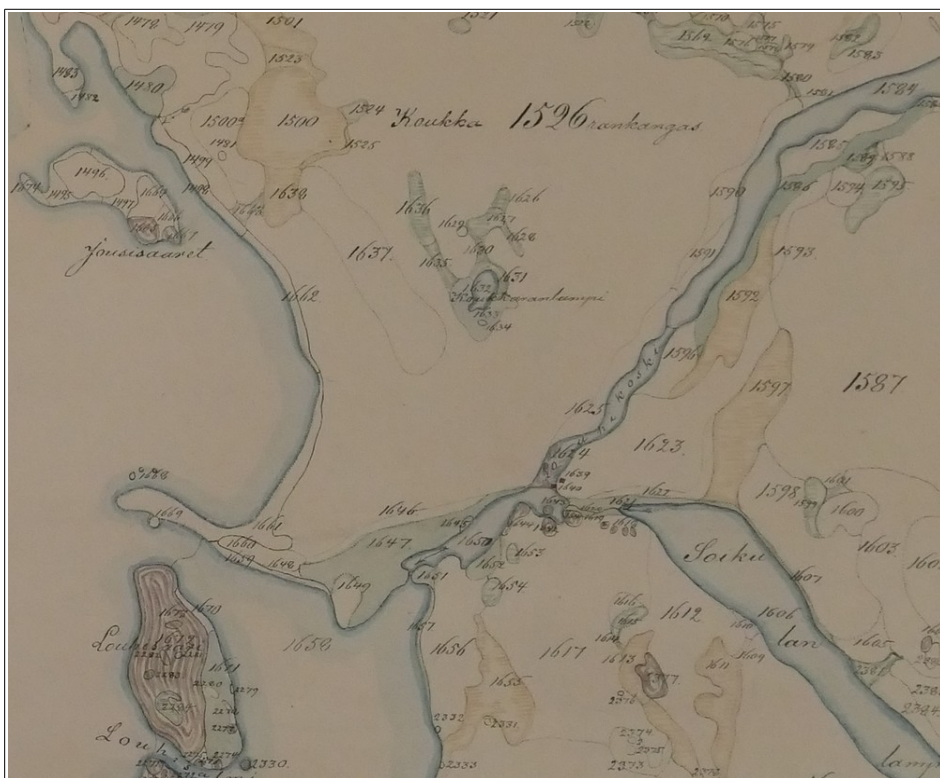
Otteet vuoden 1863 isonjaon kartoista Vuosanganjoen kohdalta, alempaan karttaan on mm. merkitty Louhikosken itärannalle kaksi rakennusta eli mylly ja myllypirtti. Katta: Kansallisarkisto F25bi:1/1-53.

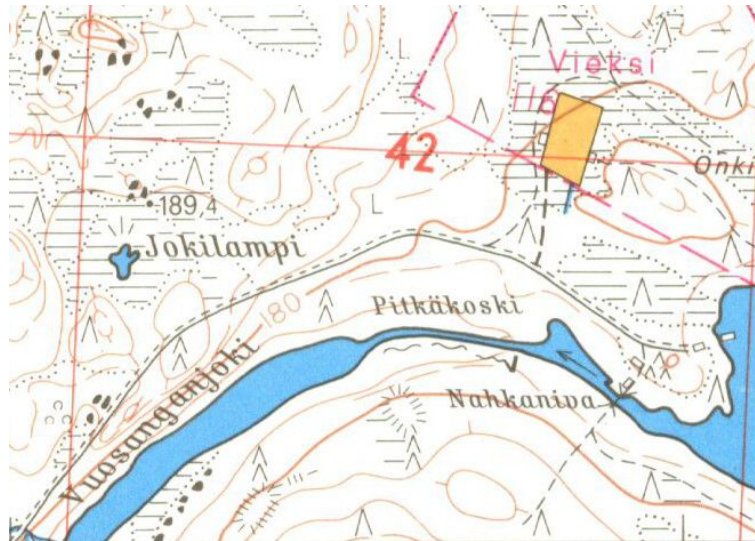
Otteet vuoden 1974 peruskartoista. Louhikosken itärannalle merkitty rakennus on myllytupa, joka paloi myöhemmin. Nahkanivan pohjoispuolella olevat rakennukset ovat liittyneet ainakin uittotoimintaan.

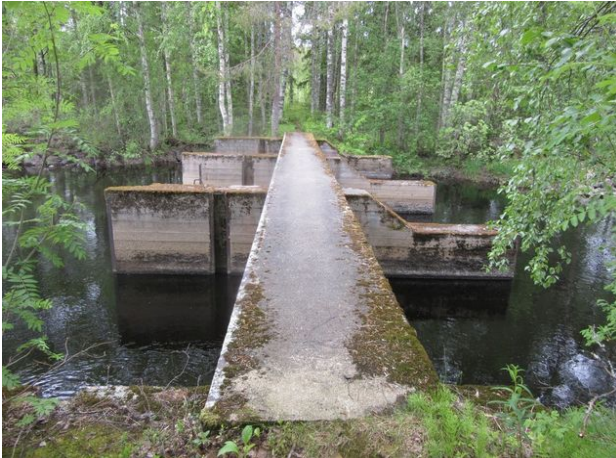
**Kuvaus:** Paikalla on kolme padon betoniarkkia. Kyseessä on ollut neulapato. Padon avulla vesi ja tukit on ohjattu pohjoispuoliseen uittokanavaan. Jokaisessa arkussa on kiinnitysrengas. Vuoden 1974 peruskartalle pohjoisrannalle ja nykyisen Metsähallituksen vuokrakämpän alueelle on merkitty neljä rakennusta, Pikkujärven rannalla oleva vesialueelle. **Ehdotus suojavyöhykkeeksi:** pato ehdotetaan huomioimaan kunnostushankkeessa.

Pato etelään.

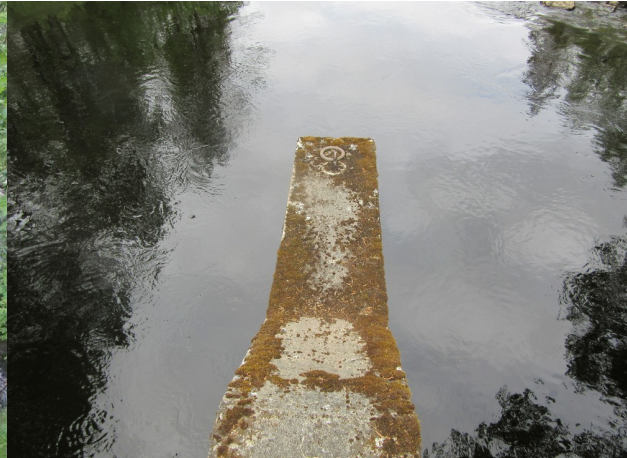
Yksi padon kiinnitysrenkaista.

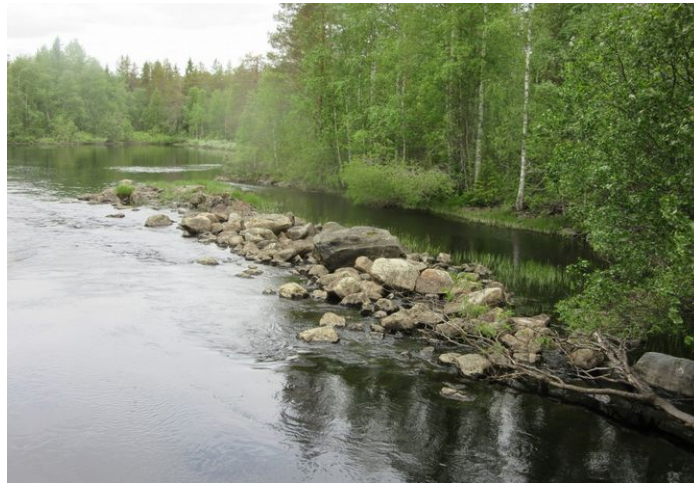
**Maastotiedot:** Vuosanganjoen yläosassa Nahkanivan ja ennen Pitkäkoskea olevan suvannon välissä, joen pohjoislaidalla. **Kuvaus:** Paikalla on n. 35 m pitkä hajonnut ohjauspadon jäännös, jonka päälle on myöhemmin nostettu kiviä. Pato liittyi joen pohjoisreunalla olleeseen uittokanavaan, joka on nykyisin neulapadon kohdalla maalla peitetty, ja uittokanavan alkuperäinen rakenne on sillä kohtaa ja idempänä hävinnyt. **Ehdotus suojavajöhykkeeksi:** -.

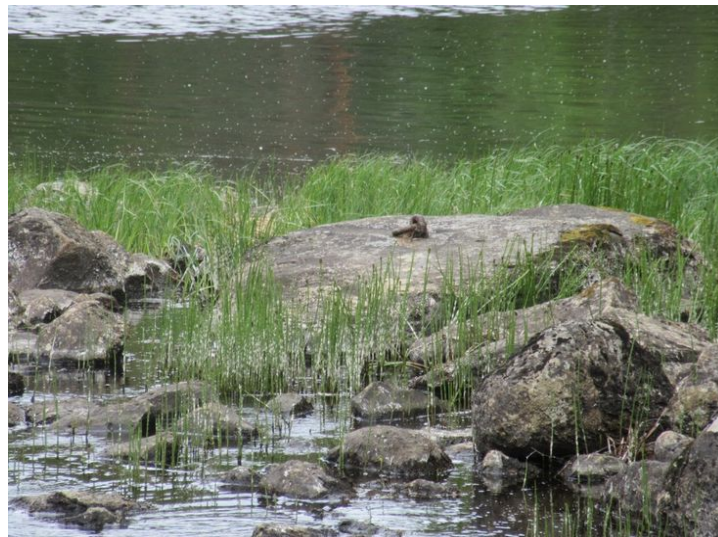
**Kuvaus:** Joessa kookkaassa kivessä, hajonneen ohjauspadon luoteispäässä on n. 20 cm halkaisijaltaan oleva kiinnitysrenkas. **Ehdotus suojavyöhykkeeksi:** ehdotetaan huomioimaan kunnostushankkeessa.

Kiinnitysrenkas luoteeseen.

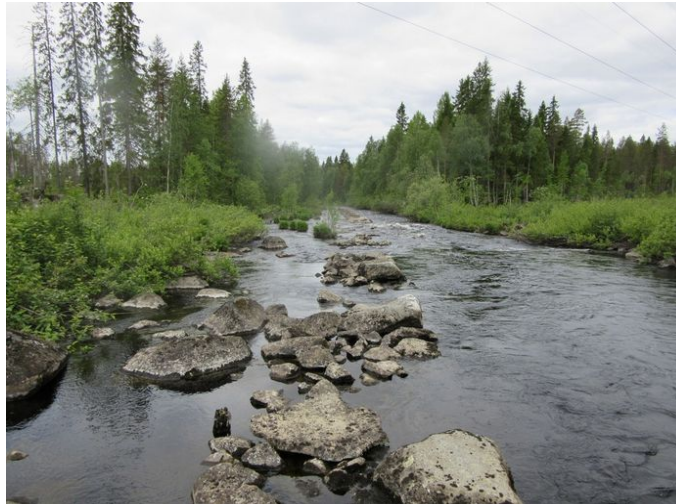
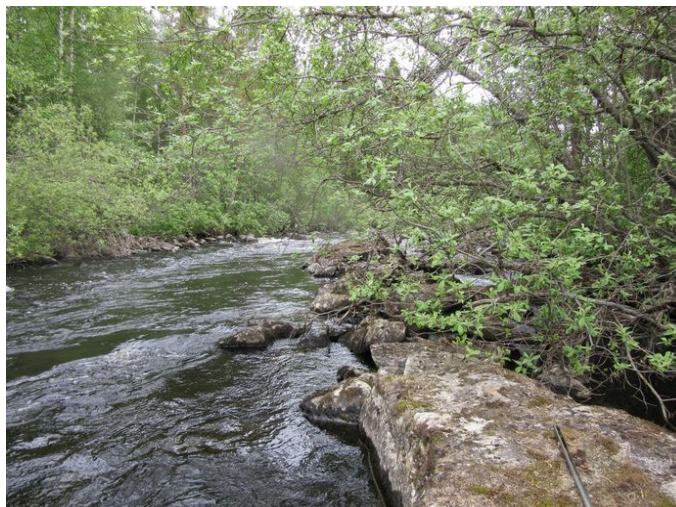
**Maastotiedot:** Vuosanganjoen Pitkäkoskessa. **Kuvaus:** Koko kosken mittainen n. 250 m pitkä möljä, joka erottui inventoinnin aikana hyvin veden pinnan yläpuolella, paikoin kuitenkin katkelmallisesti.

Ylhäällä kuvassa möljän itäpäätä länteen, alla kuvassa Möljän länsipää itään.

**Ehdotus suojavyöhykkeeksi:** ehdotetaan huomioimaan kunnostushankkeessa.

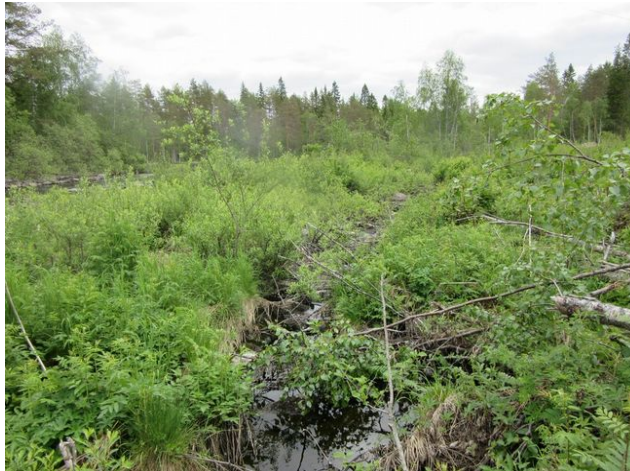
**Maastotiedot:** Vuosanganjoen Pitkäkoskessa, kosken etelärannalla. Puusto on nuorta, paikoin tiheää lehti-puustoa. **Kuvaus:** Kolme selvemmin erottuvaa uittokanavan pätkää hyvin louhikkoisessa maastossa. Rantaa on eri aikoina voimakkaasti muokattu ja sillä on runsaasti kuoppia, mistä johtuen kanava erottui paikoin huonosti. Aluskasvillisuus oli inventoinnin aikana paikoin korkeaa, mikä häytti näkyvyyttä. Vesi oli matalalla kanavan uomissa. **Ehdotus suojavyöhykkeeksi:** -

Uittokanava sähkölinjasta länteen, kuva itään.

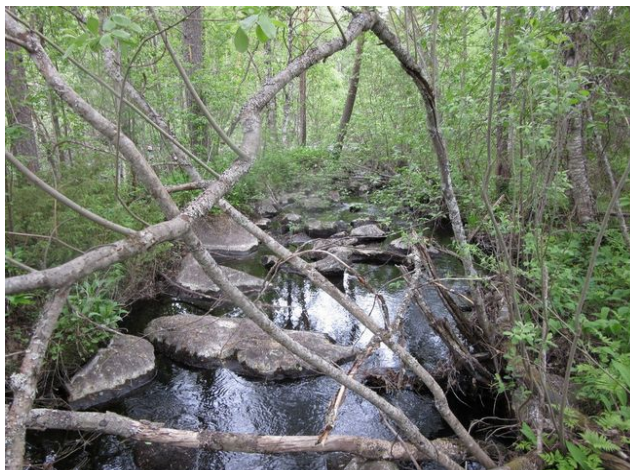
Uittokanavaa kosken länsipäässä, kuva itään.

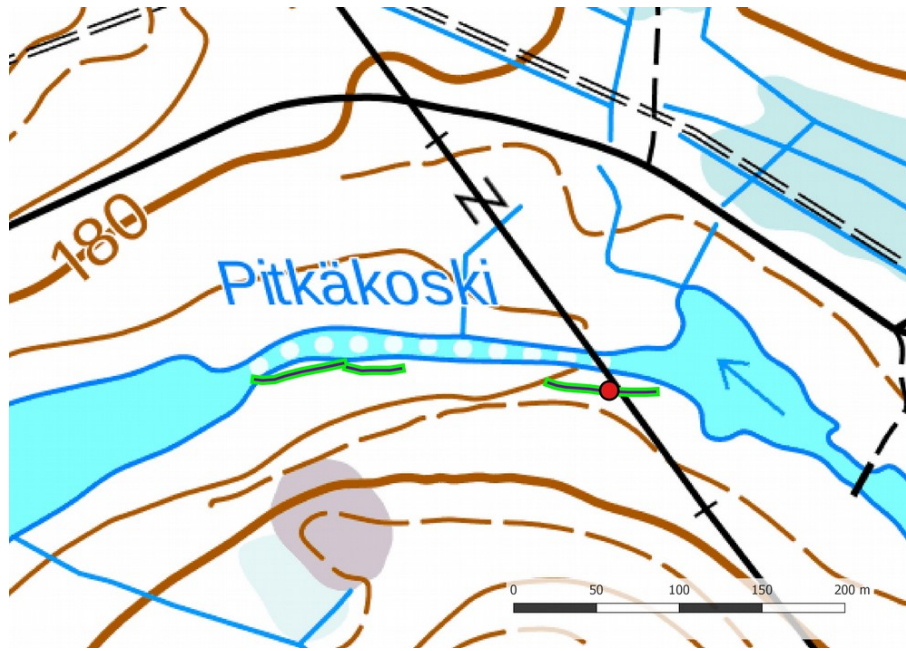
Pitkääkoski 2. Havaitut uittokanavan osat.

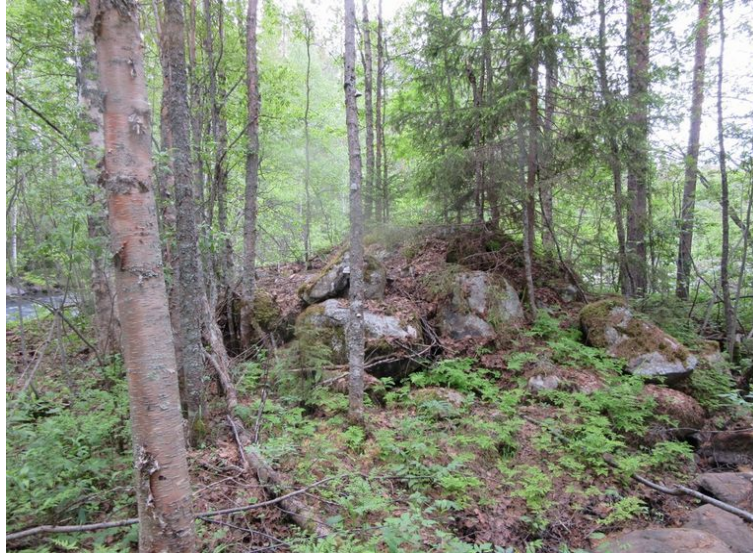
**Kuvaus:** Kaksi n. 10 m halkaisijaltaan olevaa ruoppausröykkiötä, joiden korkeus on lähes 2 m. Alue on hyvin louhikkoista, ympäristössä on runsaasti joen muokkauksessa syntyneitä kuoppia.

Eteläisempi ruoppausröykkiö kaakkoon.

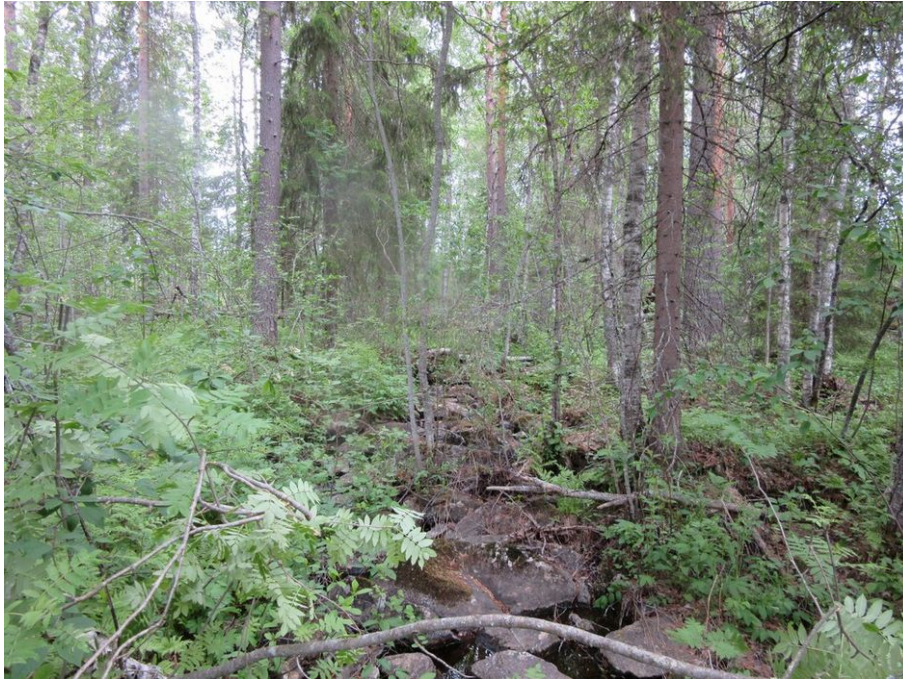
**Kuvaus:** Matala hieman epämääräinen n. 100 m pitkä sivu-uoma, ilmeinen uittokanava. Alue on hyvin louhikkoista, ympäristössä on runsaasti joen muokkauksessa syntyneitä kuoppia. Inventoinnin aikana tiheä lehtipuusto ja korkea aluskasvillisuus rajoittivat näkemäalueita. Uoma oli vedetön.

Uomaa pohjoiseen.

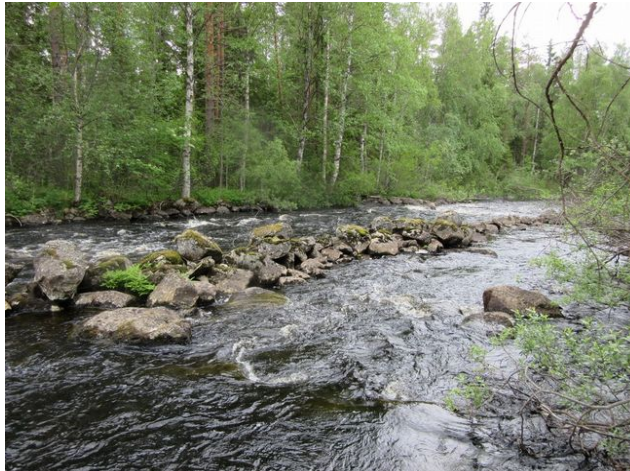
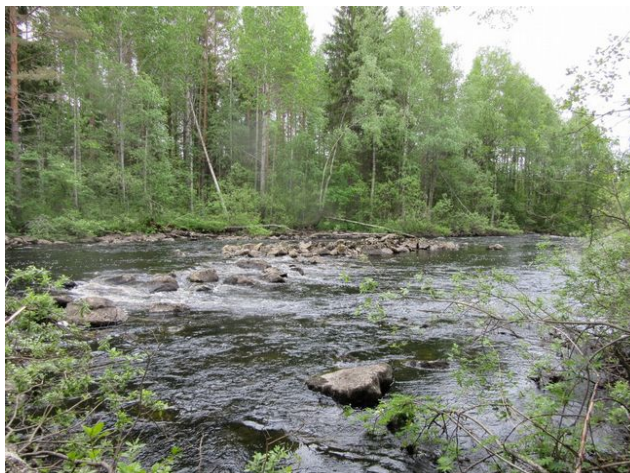
**Maastotiedot:** Vuosanganjoen Louhikoskessa. **Kuvaus:** Koskessa oli inventoinnin aikana näkyvissä kahdessa kohtaa n. 40 ja 20 metrin matkalla möljän jäänteitä, muualla möljä vaikutti pahoin hajonneelta. Säilyneiden möljiä osien joitakin kiviä on viime aikoina liikuteltu ja niihin on lisätty kiviä. Veden pinta oli inventoinnin aikana matalalla, ja rakenteet erottuivat hyvin. **Ehdotus suojavaikokkeeksi:** ehdotetaan huomioimaan mahdollisuuksine mukaan kunnostushankkeessa.

Yläkuvassa pohjoisempi säilynyt osa möljää. Alakuvassa eteläisempi säilynyt osa möljää, molemmat kuvattu kaakkoon.

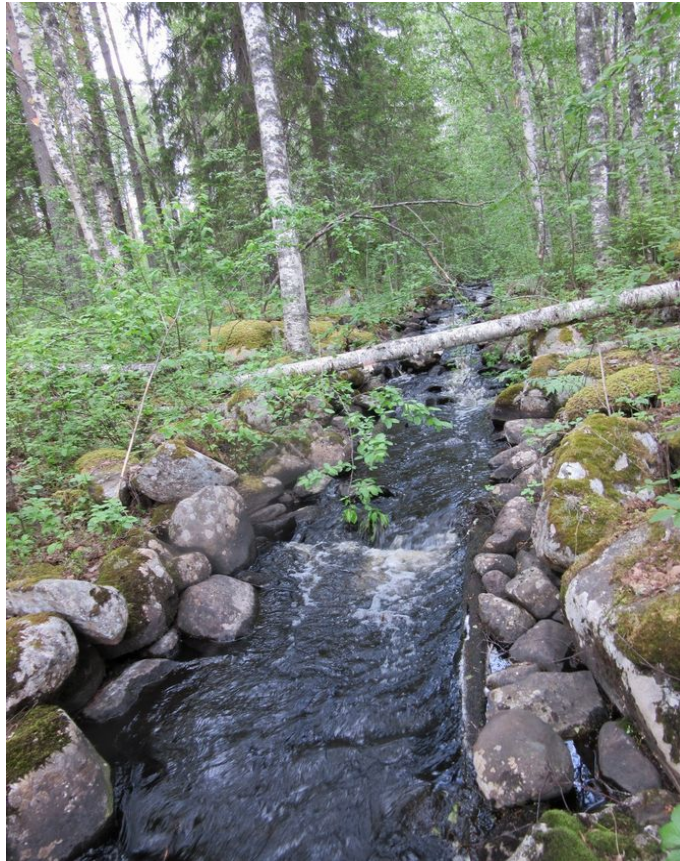
2019: Kohde oli ennallaan, rännin ja uittokanava jäännettä oli näkyvissä nyt n. 80 metrin matkalla, uittoränni sijoittuu havaintoalueen eteläpään n. 30 metrin matkalle. Puurakenteita oli havaittavissa vähän ja kiinnitysrenkaasta ei tehty havaintoa. Uittotoiminta jatkui Vuosanganjoen kautta ainakin 1960-luvulle (Jorma Wilmi, Kuhmon historia, s. 144).

Uittoränniä pohjoiseen.

**Ehdotus suojavyöhykkeeksi:** ehdotetaan huomioimaan kunnostushankkeessa.

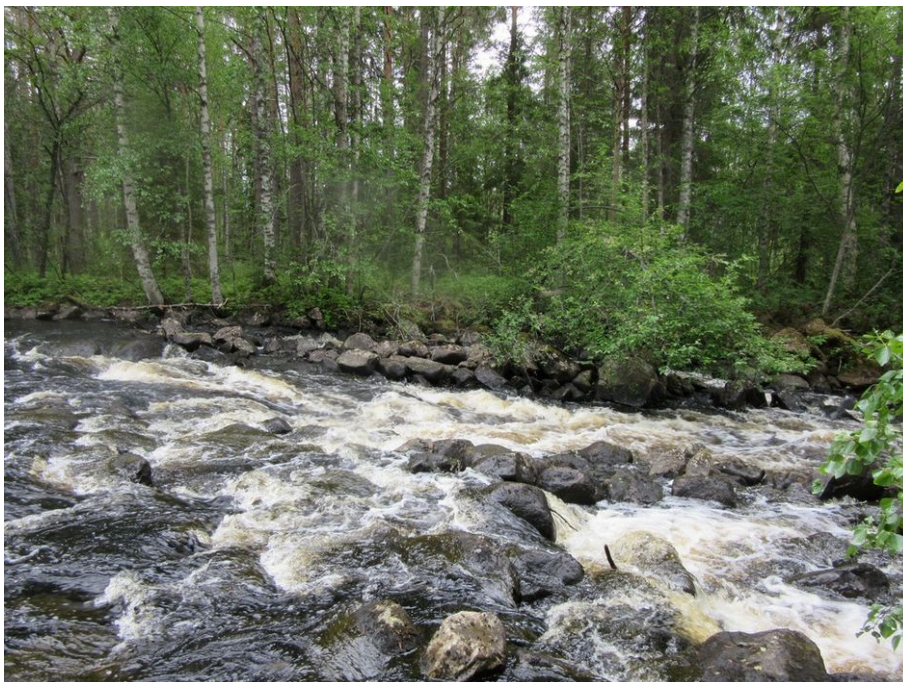
**Kuvaus:** 2009: Kosken suun itäpuolisella rannalla on ojamainen uoma, pituudeltaan se on noin 20 metriä. Uoman itärannalla on epäselviä merkkejä ihmistoiminnasta, kuten muutamia pieniä kivikasoja. Kohde on tasatulta vaikuttavaa, ja puustoltaan lehtipuuvaltaisempaa aluetta. Vuoden 1865 pitäjänkarttaan on kyseiselle paikalle merkitty rakennus, kuten myös vuoden 1957 talouskarttaan ja 1975 peruskarttaan. Kyseessä on vanha mylly sija, joka on vähintään 1800-luvulta. Itse mylly on paikalta purettu ilmeisesti ennen vuotta 1957, myllytupa on paikalla ollut 1970-luvulle saakka kunnes se on palanut (HAASTATTELU). 2019: Kohde oli ennallaan. Paikalla on säilynyt myös ränniin liittyviä puurakenteita. Louhikoskella toimi kotitarvemylly viimeistään 1800-luvun puolivälissä. Osakkaina olivat Rannantalo, Vuosanka ja Rasi (Jorma Wilmi, Kuhmon historia, s. 144). Mylly ja myllytupa on merkitty myös vuoden 1863 isonjaon kartalle. Ränni vaikuttaa rakenteen ja säilyneiden puuosien perusteella ajoittuvan paikan myöhäisempään 1900-luvun myllytoimintaan.

Ränni vastarannalla, kuva itään.

**Ehdotus suojavaöhykkeeksi:** ehdotetaan huomioimaan kunnostushankkeessa.

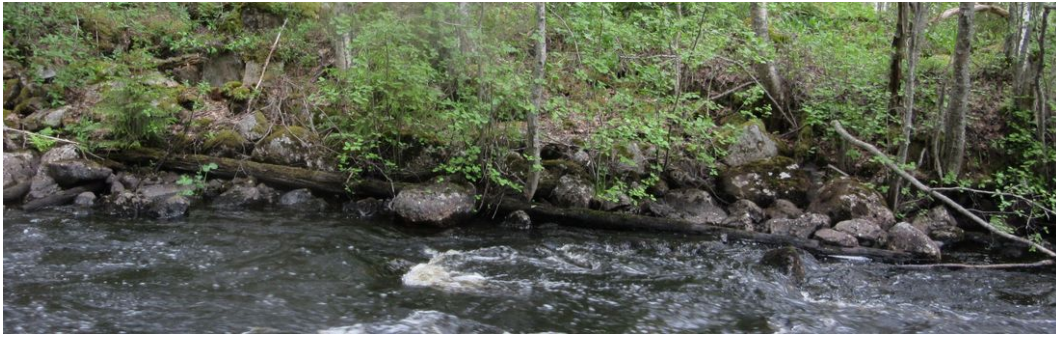
Rännin säilynyt tukipuu.

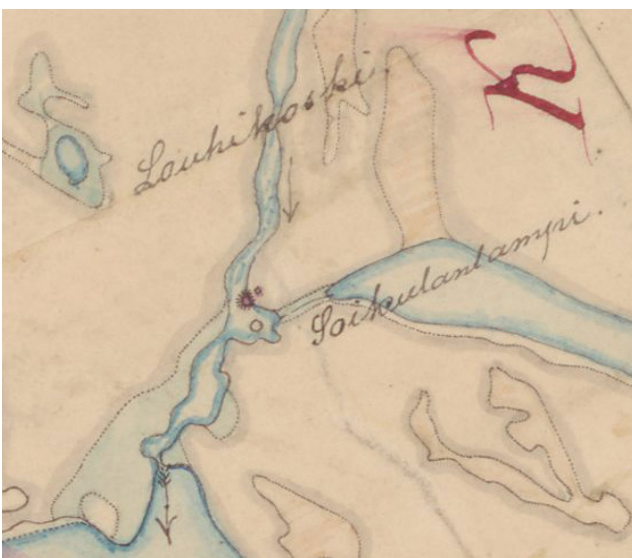
Mylly ja myllytupa on merkitty 1800-luvun puolivälissä laaditulle pitäjänkartalle ja vuoden 1863 isojaon kartalle. Kartat: Kansallisarkistolaitoksen digitaaliarkisto: Pitäjänkartat Kuhmo <http://digi.narc.fi/digi/search.ka> ja Kuhmo, isonjaon kartat, Vieksi F25bi:1/1-53.
